Inventeringar i Ståstorpsån med omgivning 2012/2013

-bottenfauna, groddjur, fisk och flora

På uppdrag av Trelleborgs kommun

Kapitel 3. Fisk

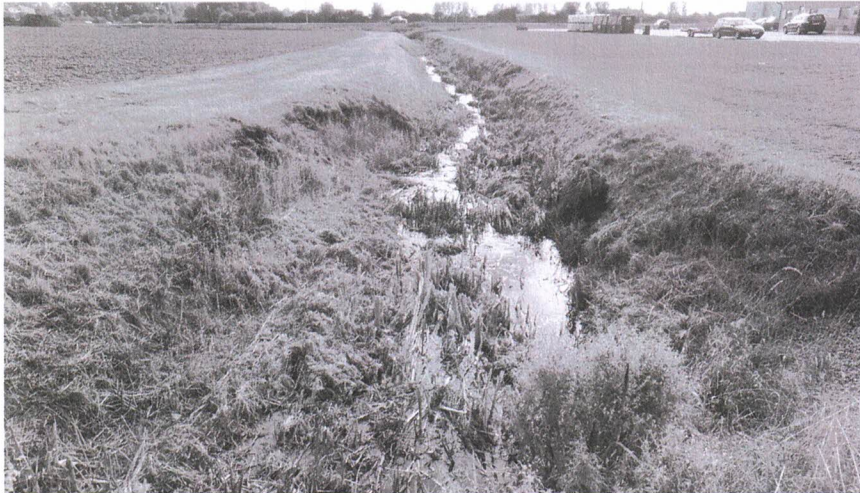
Substratet på lokalen dominerades av grus och vattnet var lugnflytande. Dock var åfåran mer eller mindre igenväxt och sålunda inte optimal för strömvattenfisk. Åfåran omges av åker på östsidan och klippt gräsmatta vilken avgränsar ån från hårdgjord parkeringsplats på västsidan (foto 3). Slänterna är branta och erosionen påtaglig (foto 4). Mot åkern finns en ca 5 m bred skyddszon. Åsträckan är helt obesuggad. På lokalen fanns mycket trådalger i vattnet. En signalkräfta (*Pasifastus leniusculus*) sågs vid elfisket. Vattnet var måttlig grumlat (Naturvårdsverket 1999)(tabell 5) och konduktiviteten hög. Den höga konduktiviteten beror sannolikt på förorenings- och/eller näringsbelastning på ån. Bedömning av status enligt Naturvårdsverket visar på "måttligt högt samlat index", vilket motsvarar genomsnittliga förhållanden för svenska vattendrag (Naturvårdsverket 1999) (tabell 1).

Foto 3. Ståstorpsån vid Prästahejdan.

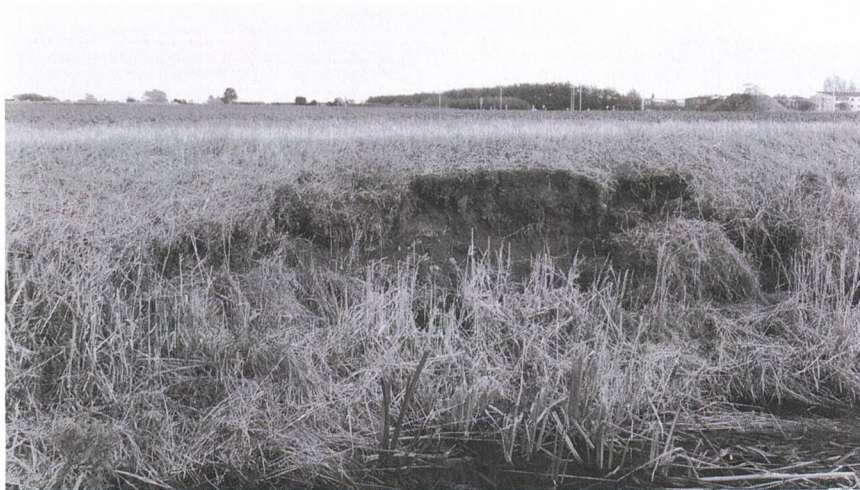
Foto 4. Erosionen av Ståstorpsåns slänter är påtaglig vid Prästahejdan.

Omfattande restaureringsåtgärder behövs för att förbättra vattenbiotopen i vattendraget för fisk. Trädplantering är primärt. Den ökade beskuggning som trädplantering sänker vattentemperaturen under sommaren och ökar syrgasnivån vilket är viktigt för fisk och annat liv i vattnet. Trädplantering minskar även rensningsbehovet av vattendraget och möjliggör för strömpartier att utvecklas. Träden bidrar även med död ved i vattnet vilket bl.a. fyller funktion som ståndplatser samtidigt som miljön blir mer heterogen och vattnet mer turbulent. Träd och buskar i strandzonen filtrerar och fångar sediment, näring och gifter som annars når vattendraget. Övriga restaureringsåtgärder i syfte att gynna fisk bör komma i ett senare skede, efter beskuggningen av vattendraget förbättrats. För mer specifika åtgärdsförslag se biotopkartering av Ståstorpsån 2013 (Ekoll 2013).

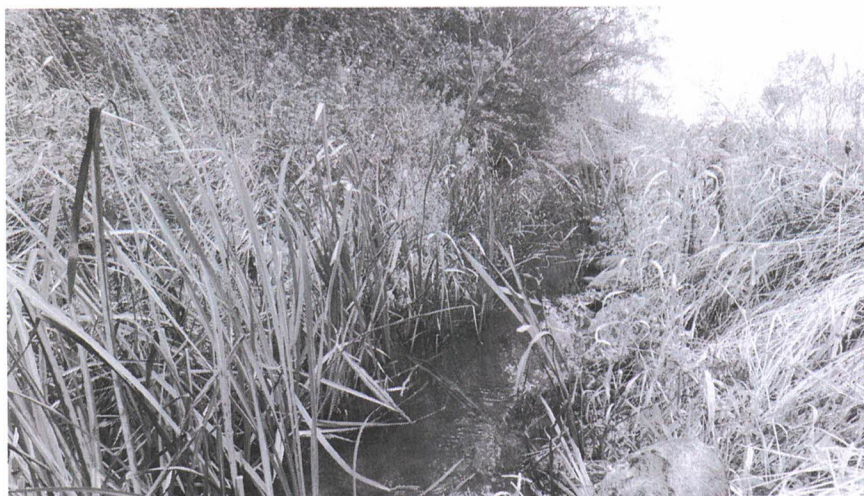
De naturliga förutsättningarna på lokalen var någorlunda bra. Botten bestod av sten och grus och vattnet var svagt strömmande. Ån är beskuggad av höga träd på åns östsida och omges av gräsmark på västsidan och gårdsmiljö i öster (foto 5). Träden tillför organiskt material till ån i form av löv, pinnar och död ved. Organiskt material producerat utanför vattensystemet är den primära födoresursen i vattendrag varvid födotillgången på lokalen är god. Materialet skapar även fler livsmiljöer i ån. Större delen av ån ligger mycket djupt men på provtagningslokalen ligger åfåran relativt grunt i förhållande till marknivån. Konduktiviteten var på denna lokal hög och vattnet betydligt grumlat (tabell 7) (Naturvårdsverket 1999). Bedömning av status enligt Naturvårdsverket visar på ”lägt högt samlat index”, vilket motsvarar en högre status än de genomsnittliga förhållandena för svenska vattendrag (Naturvårdsverket 1999) (tabell 1).

Foto 5. Ståstorpsån vid Tågarp.

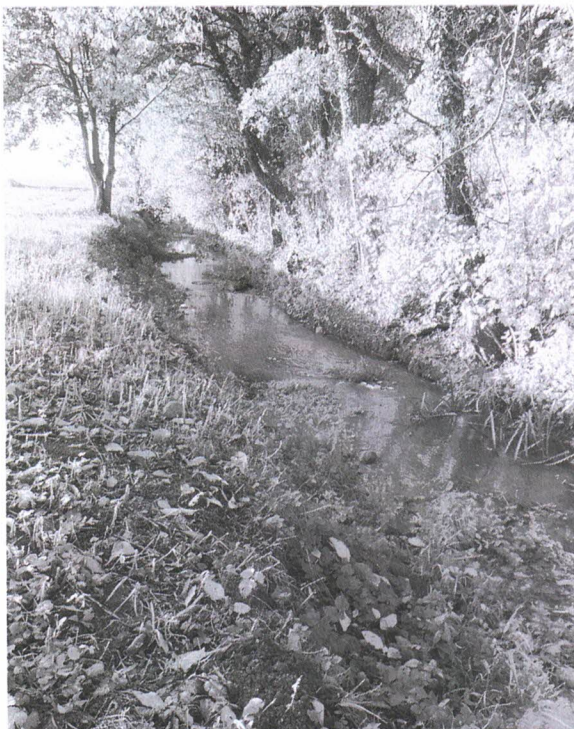
På lokalen var vattnet lugnflytande med inslag av svagt strömmande partier (foto 6). I åfårens mitt dominerade findetritus och lera med inslag av större stenar. Vegetation var sparsam och bestod av vattenpest, igelknopp (*Sparganium sp.*), vattenmärke (*Sium latifolium*) och lånke (*Callitriche sp.*). Ån var beskuggad till ca 70 % av. Omgivningen består av bebyggelse på västsidan och åker vilken saknar skyddszon mot ån på östsidan. På lokalen sågs signalkräfta. Konduktiviteten var hög och vattnet betydligt grumligt (tabell 8) (Naturvårdsverket 1999). Bedömning av status enligt Naturvårdsverket visar på ”måttligt högt samlat index”, vilket motsvarar genomsnittliga förhållanden för svenska vattendrag (Naturvårdsverket 1999) (tabell 1).

Foto 6. Ståstorpsån vid Västra Vemmerlöv.

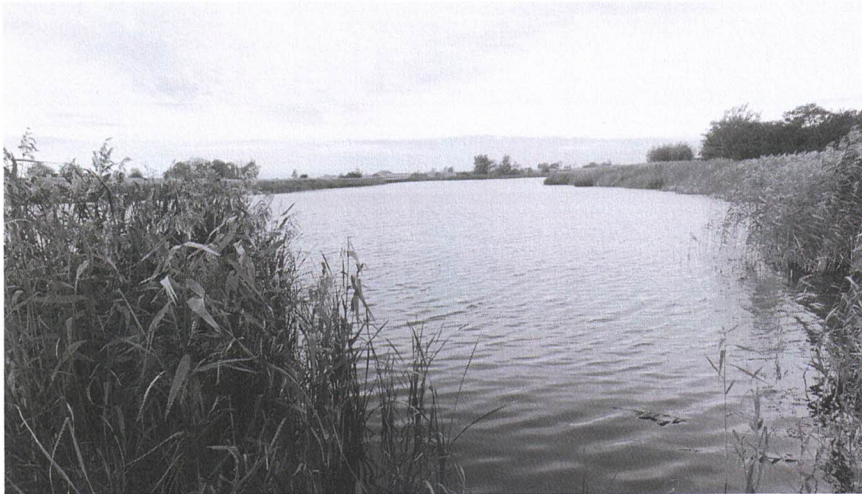
Dammarna vilka är 6 ha (Damm 1) respektive 1,7 ha (Damm 2) ligger i Åmossarna vilket är ett i Ståstorpsån sammanhängande system av dammar (foto7 & 8). Dammarna kantas av breda vassruggar med inslag av kaveldun (*Typha sp*). Den invasiva arten vattenpest (*Elodea canadensis*) förekommer i riklig mängd på båda lokalerna. Dammarna omges av åker- och betesmark och träd saknas vid dammen. Konduktiviteten var mycket hög (tabell 9 & 10) på båda lokalerna vilket tyder på hög belastning av föroreningar och/eller näringsämnen. Eftersom dammarna ligger i en "sänka" där omgivande åker- och betesmark sluttar mot dammen rör det sig troligtvis ffa om närsaltbelastning. Vattnet var betydligt grumligt i damm 1 och måttligt grumligt i damm 2 (tabell 3) vid provtagningstillfället (Naturvårdsverket 1999). Syreförhållandena skiljde sig något mellan dammarna, i damm 1 var vattnet syrerikt medan det i damm 2 var måttligt syrerikt (Naturvårdsverket 1999) (tabell 9 & 10). Bedömning av status enligt Naturvårdsverket visar på samma status för båda dammarna. Värdet ligger på gränsen mellan "högt samlat index" och "måttligt högt samlat index", vilket ligger i nedre gränsen för genomsnittliga förhållanden avseende fisksamhällen i Sveriges sjöar (Naturvårdsverket 1999)

Foto 7. Damm nr 1 i Åmossarna.

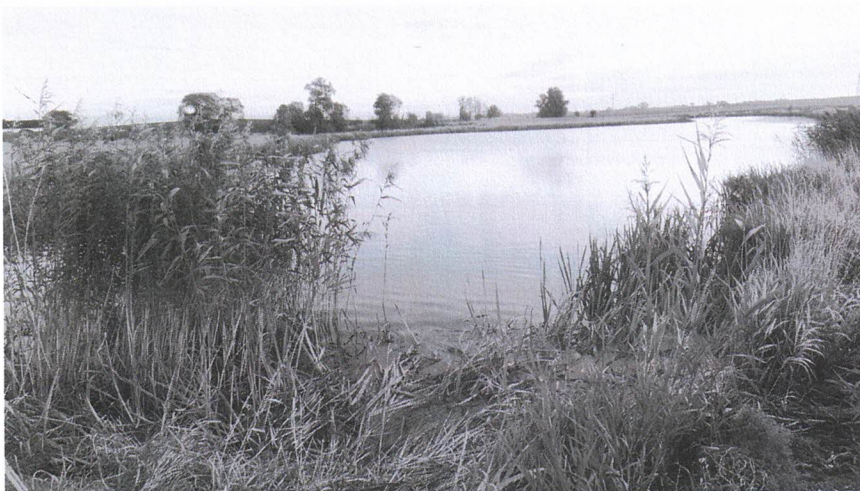
Foto 8. Damm nr 2 i Åmossarna.
