# Sportfiskarna Region Syd:

## Rapport över genomförda biotopåtgärder i Ståstorpsån 2020

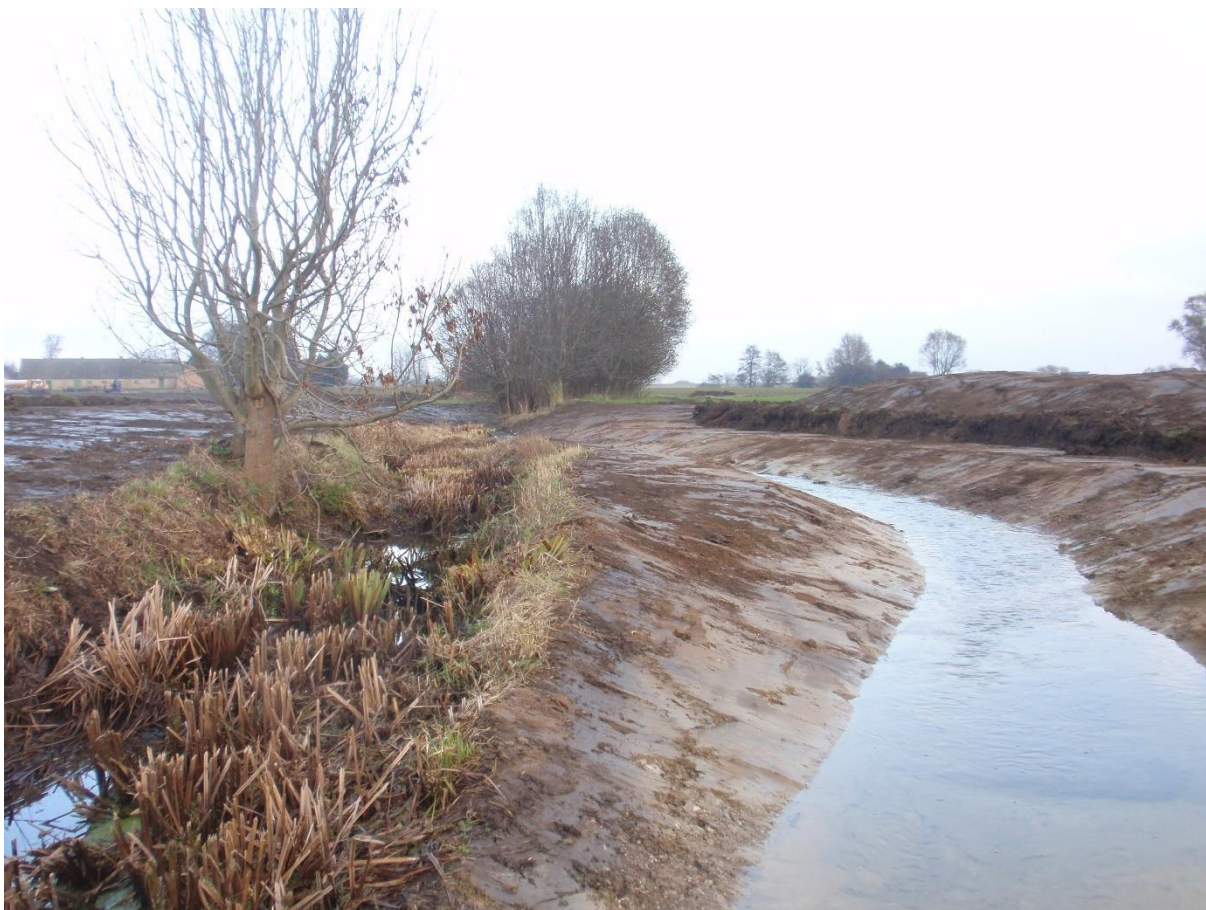
Ståstorpsån efter restaurering: Parti med kantavplanad och återmeandrad fåra till höger i bild samt gamla uträtade fåran till vänster.
