# Fiskundersökningar i Ståstorpsån 2019

**Ståstorpsåprojektet**  
Ståstorpsån Ekonomisk förening

**Eklövs Fiske och Fiskevård**

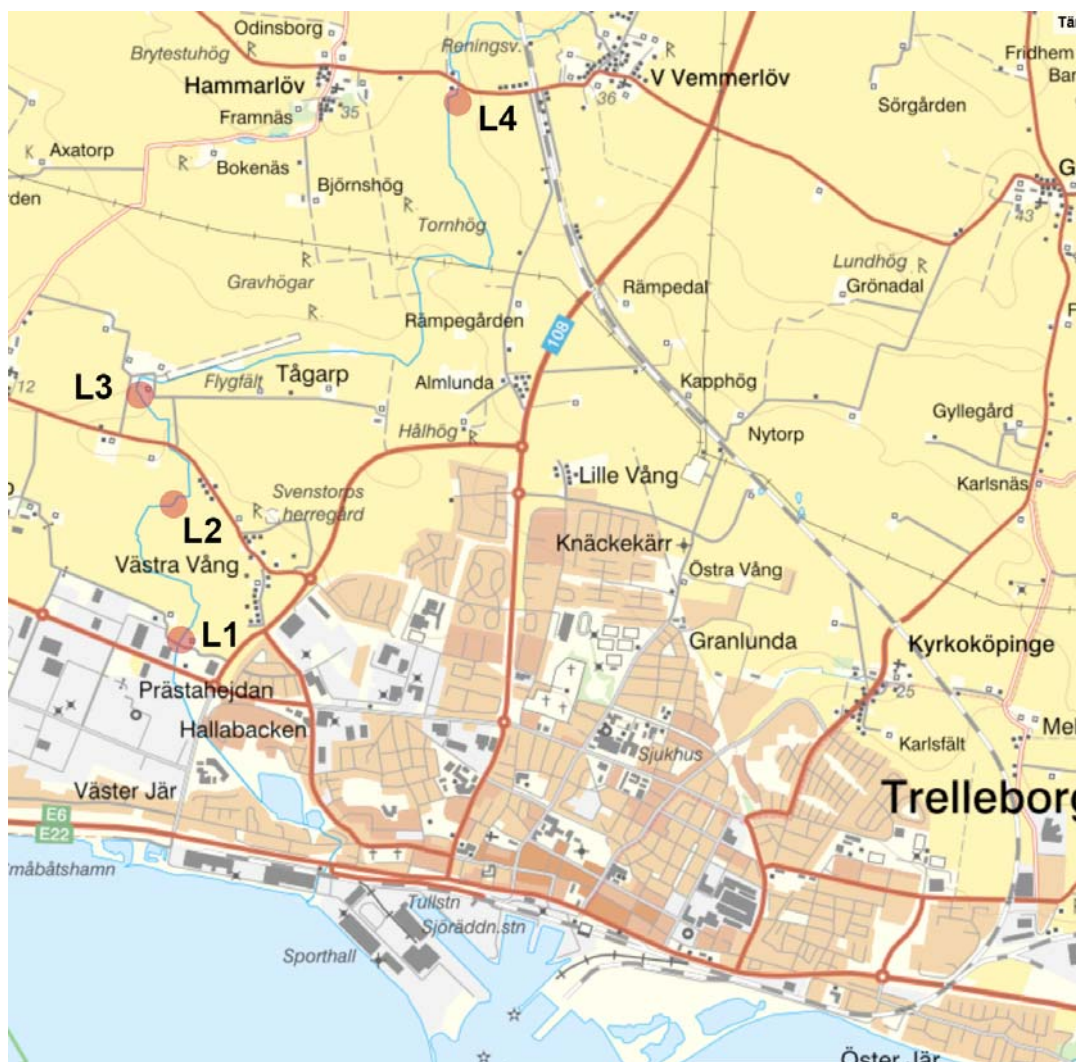
Figur 1. Översikt av Ståstorpsån. Elfiskelokaler är markerade med röd ring och nr. Lokaler som har undersökts 2019 var L1, L2, L3 och L4.

Ståstorpsån rinner ut i Östersjön på Skånska sydkusten väster om Trelleborg. Under den senaste 20 åren har vattenkvaliteten förbättrats betydligt och idag finns ett bestånd, dock svagt, med havsöring i Ståstorpsån. Under 2019 har elfiske utförts på 4 lokaler i huvudfåran från åns nedre delar vid Prästhejdan upp till V. Vemmerlöv (figur 1, bilaga 1).

Elfiske utfördes inom Ståstorpsån på fyra lokaler den 8 oktober. Elfisket utfördes på uppdrag av Ståstorpsån Ekonomisk Förening. De lokaler som undersöktes var; **L1.** Prästhejdan, **L2.** Ståstorp, **L3.** Tågarp, **L4.** V. Vemmerlöv (figur 1, bilaga 1).

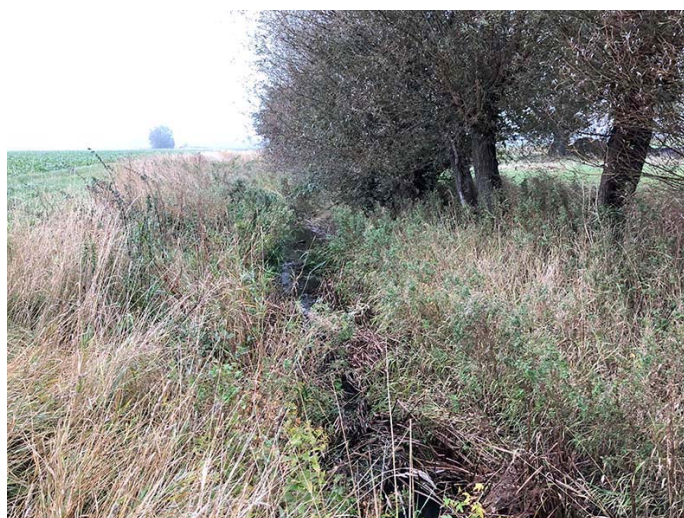
**Anmärkning:** Lokalen har tidigare undersökts 1999, 2002, 2012. Måttlig till hög täthet av öring vid fisken 1999 - 2012 indikerar på bra biotop för öringens lek och uppväxt. Vid fisket 2019 erhöles en låg täthet av öring. Förekomst av föroreningstålga arter som småspigg vid fisket 2019 medför att lokalen klassas med otillfredsställande ekologisk status. För att följa upp utförda åtgärder inom vattendraget rekommenderas att provfiske genomförs de närmaste åren. Arter som har registrerats på lokalen är mört, småspigg, storspigg, ål och öring.

**Ekologisk status:** Otillfredsställande

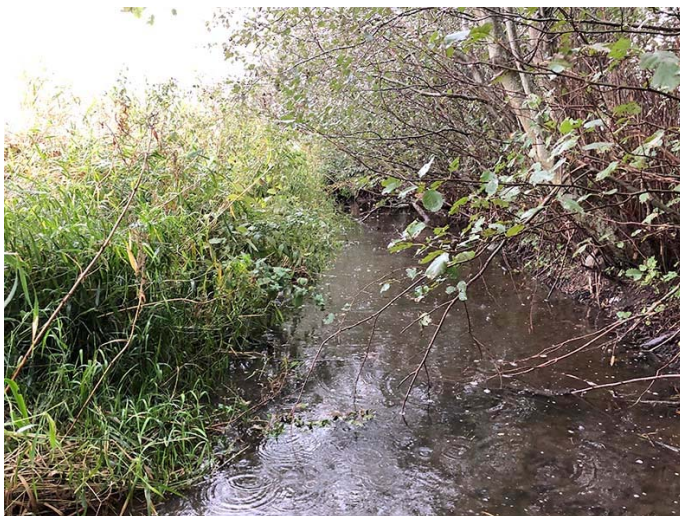
| Vattensystem<br><b>Ståstorpsån 089090</b> | Vattendrag<br><b>Ståstorpsån</b> | Lokalnummer<br><b>L- 2</b> | Datum<br><b>2019-10-08</b> |

**Anmärkning:** Lokalen har tidigare inte undersökts. Ingen fångst av öring och annan fisk vid fisket 2019 indikerar på en betydande påverkan och lokalen klassas med dålig ekologisk status. Vid fisket observerades en död signalkräfta. Mycket låga flöden och hög temperatur under sommaren 2019 kan vara en orsak till frånvaro av fisk. Lokalen är belägen inom det område som har restaurerats hösten 2019. För att följa upp utförda åtgärder rekommenderas att provfiske genomförs de närmaste åren.

**Ekologisk status:** dålig

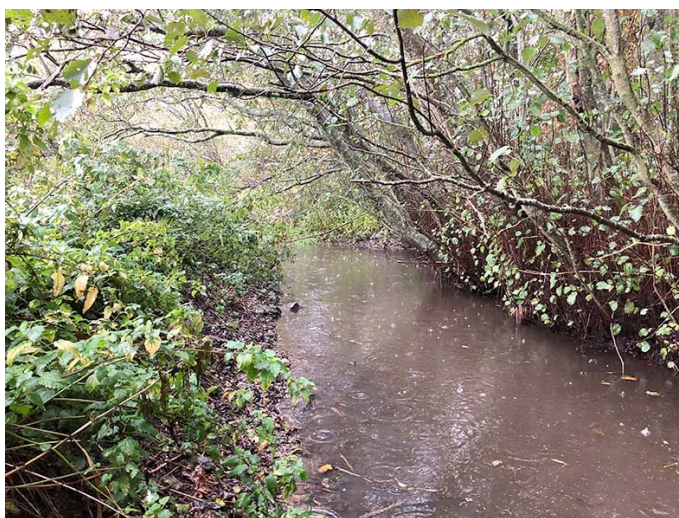
| Vattensystem<br><b>Ståstorpsån 089090</b> | Vattendrag<br><b>Ståstorpsån</b> | Lokalnummer<br><b>L- 3</b> | Datum<br><b>2019-10-08</b> |

**Anmärkning:** Lokalen har tidigare undersökts 2012. Ingen fångst av öring och annan fisk vid fisket 2019 indikerar på en betydande påverkan och lokalen klassas med dålig ekologisk status. Mycket låga flöden och hög temperatur under sommaren 2019 kan vara en orsak till frånvaro av fisk. För att följa upp utförda åtgärder inom vattendraget rekommenderas att provfiske genomförs de närmaste åren. Arter som har registrerats på lokalen är benlöja, mört, småspigg, storspigg, ål och öring.

**Ekologisk status: Dålig**

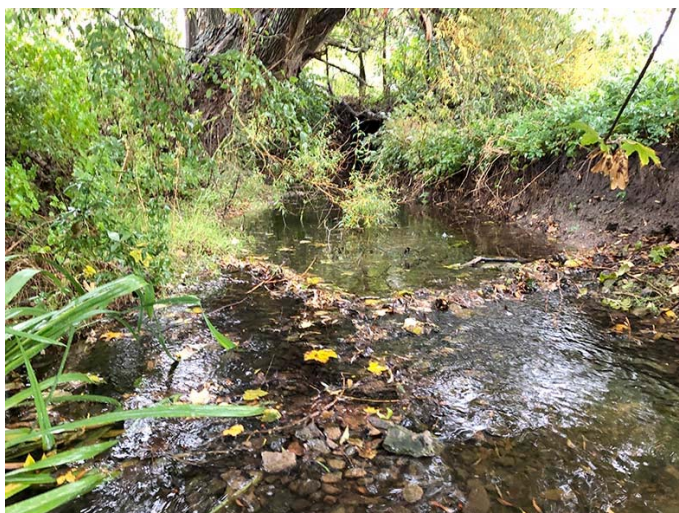
| Vattensystem<br><b>Ståstorpsån 089090</b> | Vattendrag<br><b>Ståstorpsån</b> | Lokalnummer<br><b>L- 4</b> | Datum<br><b>2019-10-08</b> |

**Anmärkning:** Lokalen har tidigare undersökts 2002, 2012. Måttlig till hög täthet av öring vid fisken 2002 - 2012 indikerar på bra biotop för öringens lek och uppväxt. Vid fisket 2019 erhöles en låg täthet av öring. Låg täthet och låg andel öring vid fisket 2019 medför att lokalen klassas med otillfredsställande ekologisk status. För att följa upp utförda åtgärder inom vattendraget rekommenderas att provfiske genomförs de närmaste åren. Arter som har registrerats på lokalen är gädda, mört, småspigg, storspigg, sutare och öring.

**Ekologisk status:** Otillfredsställande
